平泉寺かわら版

No. 4 (2009年1月号)

平泉寺総合整備最前線！ ～その3・僧坊区画遺構表示～

いよいよはじまる！ 発掘地の整備
遠足にも対応可能！！

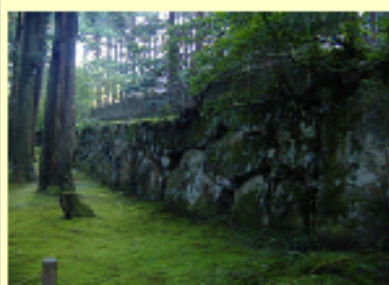
平泉寺の石垣

平泉寺には発掘地を含めて多くの石垣が見られます。中でも最大のもは、白山神社本殿前にある高さ3m、長さ110mの大石垣です。今から450年ほど前に築かれたとされていますが、これだけの大規模な中世の石垣は、

全国的に例がありません。

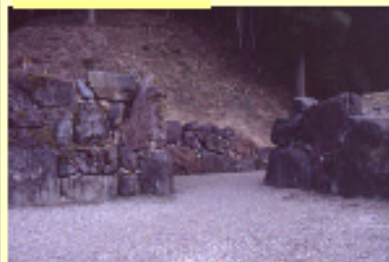
一乗谷の石垣

あえてあげるとすれば、一乗谷の入口にある下城戸の大石垣でしょうか。どちらも重要な場所に築かれており、これだけ大きな石垣を築くことができるのだといったことを誇示する初期の例といえます。

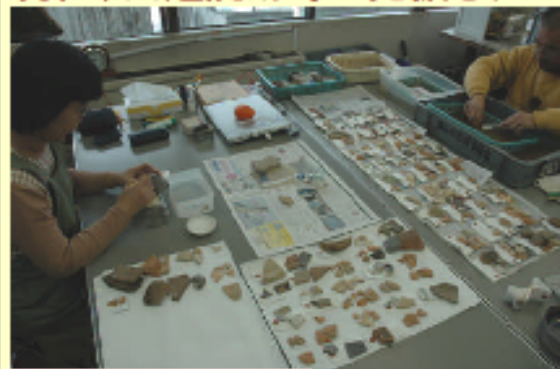
遺物の整理作業風景

昨年の平泉寺の発掘調査では、多くの遺物が出土しました。破片数にすると数千点にのぼると考えられます。すべて400～500年前の平泉寺が栄えていたころのもので、

現在、遺物についた泥を落としたり、発掘された場

所を記入したりする作業をしています(左上の写真)。

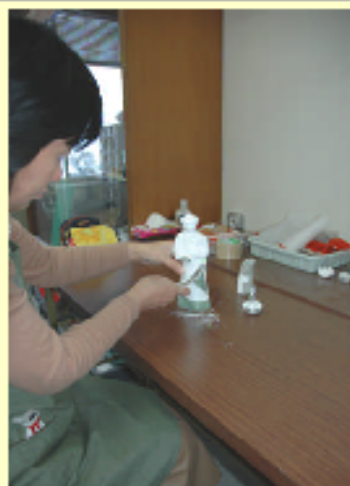
復元中の青磁の人物燭台

また、今回の特集で紹介している平成16年の発掘地で出土した青磁のロウソク立て(中国製)と考えられる人物像を復元しています(右上の写真)。

なお、この屋敷内からは、4ページの青磁ロウソク立てが出土しています。

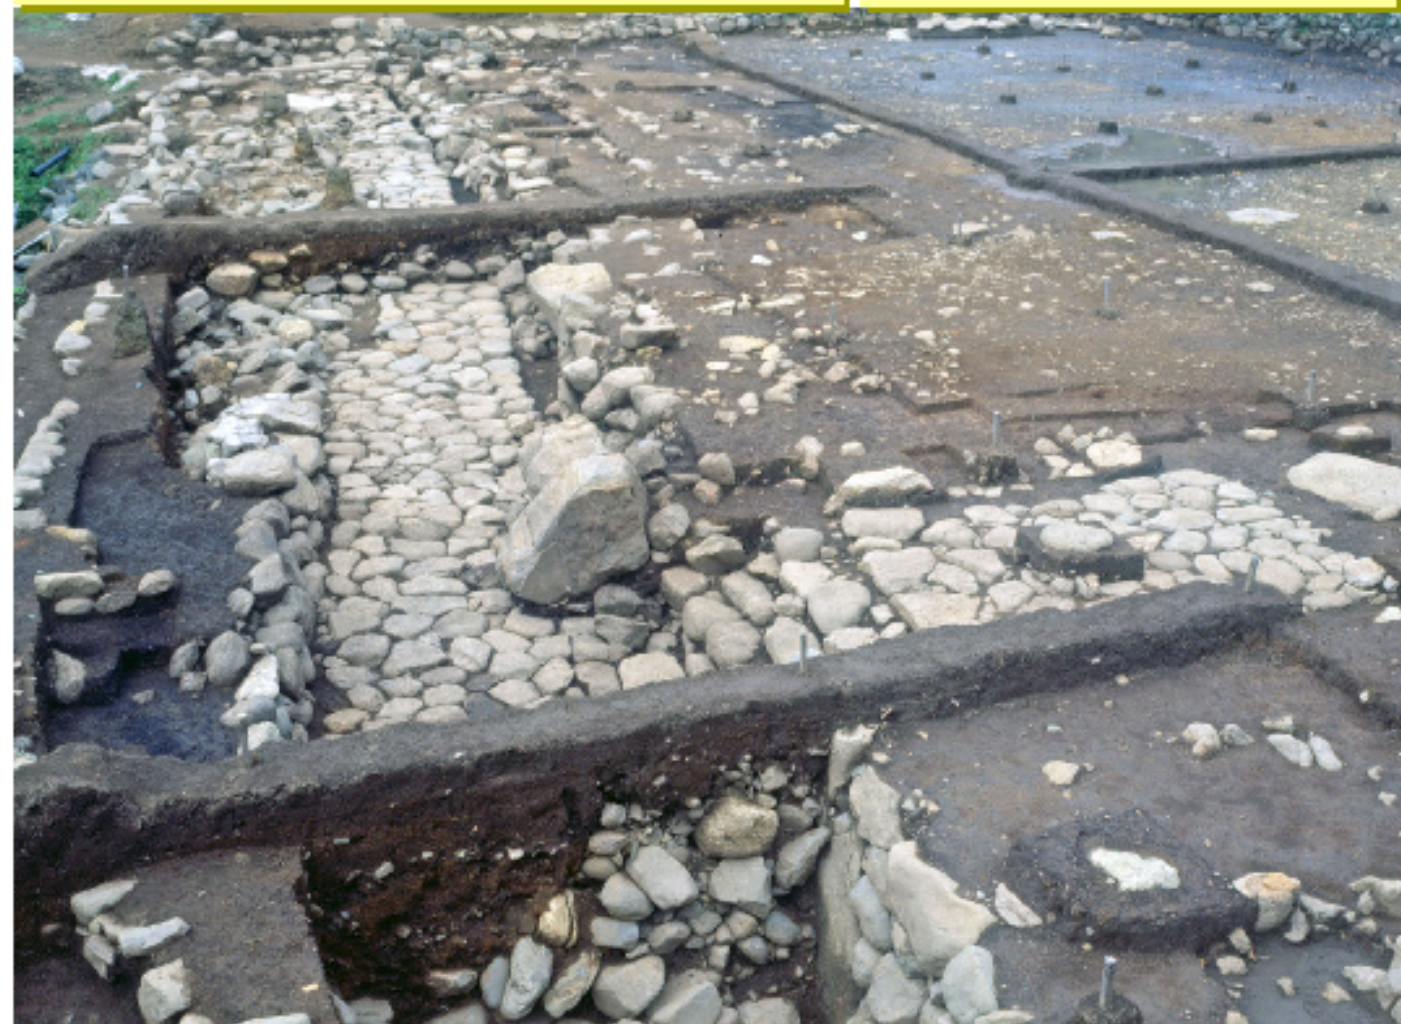
整備予定の平成16年度発掘地 [水田の下から石畳道が出てきました]

今回は、白山神社の南側に広がる南谷三千六百坊跡の発掘調査地の整備についてお話しします。平成3年の発掘調査で見つかった石畳道に接した坊院（平成16年度発掘地）を見学広場として整備します。

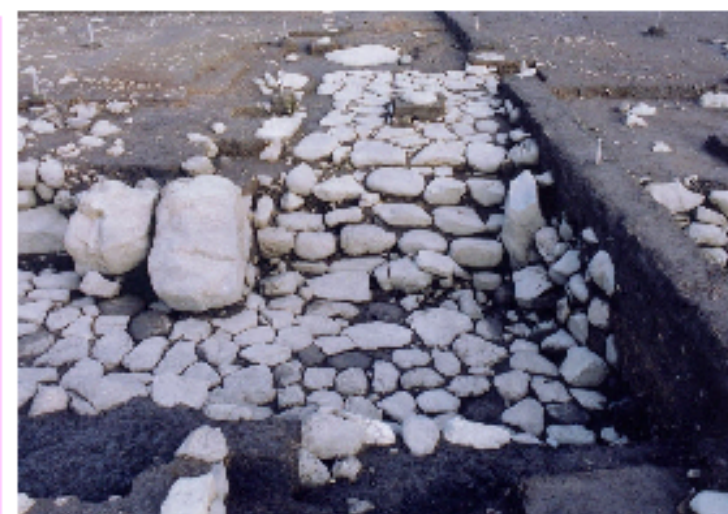
整備予定の坊院出入口 [出入口の石段と倒された門柱]

屋敷の出入口は西向きに設けられており、石段を登ると門が建っていたようです。石段の両脇には門柱が立っていましたが、天正2年(1574)の平泉寺焼失後、水田にするために石畳道内に倒され、完全に地中に埋もれていました。

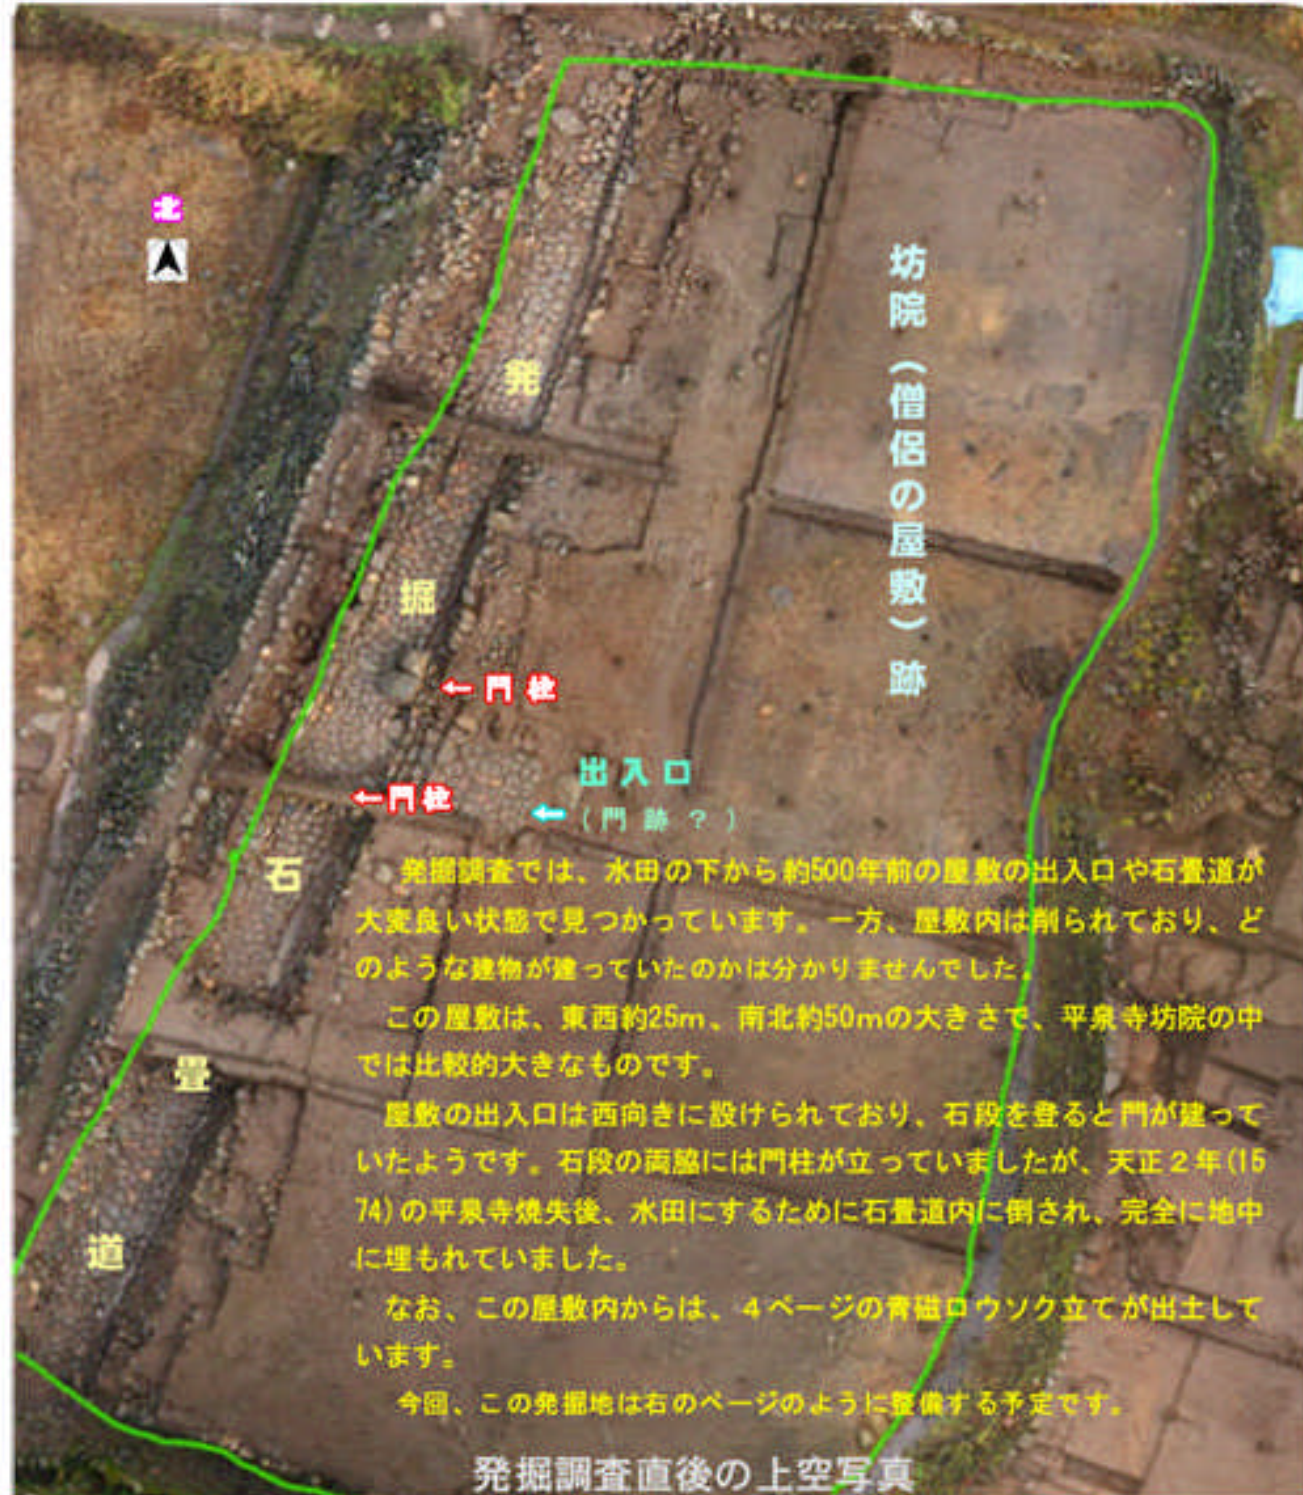
発掘調査直後の上空写真

発掘調査では、水田の下から約500年前の屋敷の出入口や石畳道が大変良い状態で見つかっています。一方、屋敷内は削られており、どのような建物が建っていたのかは分かりませんでした。

この屋敷は、東西約25m、南北約50mの大きさで、平泉寺坊院の中では比較的大きなものです。
