# 平泉寺かわら版

No.29 (2011年2月号)

## 発掘現場通信 拡大版

## 坊院区画3東側の 発掘調査

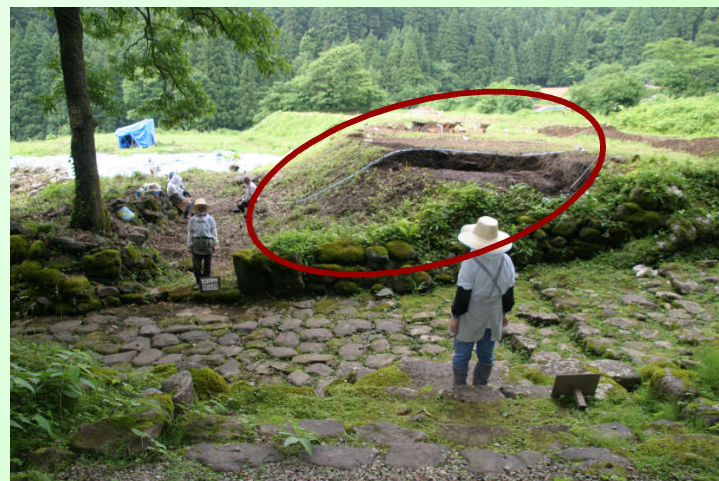
調査前の状況です。まるく囲ったところが調査地です。石畳道と坊院の出入口(人が立っているところ)は平成3年度にみつかりました。

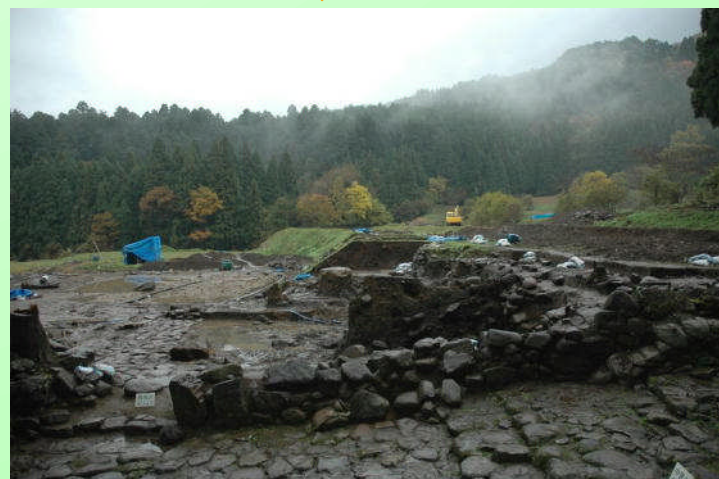
土地区画整理の整地土は深さ2.5mほどありました。真夏の炎天下、初冬の小雨が降る中、作業員さんのがんばりで丁寧に掘り下げていきました。この整地土からは、焼土や多量の石に混ざって、13世紀～16世紀の遺物がたくさん出土しています。

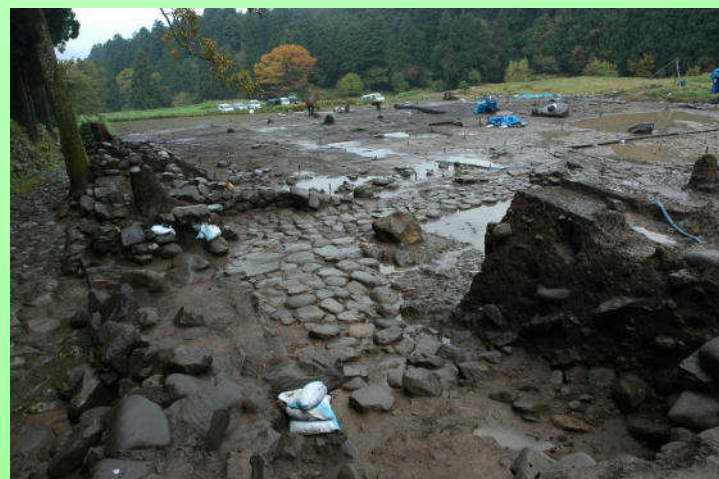
出入口から建物に向かって坊院内をのびていく石畳道は、坊院区画3のすぐ東側にある「門・土塀復元予定地(平成20～21年度調査地)」、「推定地藏院跡(平成4年度調査地)」「推定西蓮院跡(平成20年度調査地)」でもみつっています。

- 坊院区画3の東側を区切る石垣と、南側の石畳道に沿った土塀の基礎石垣がみつかりました。坊院区画3の北側石垣は平成18年度の調査で、西側石垣は平成21年度の調査でみつっています。その結果、坊院区画3の規模は、約1,500㎡(450坪)であることがわかりました。
- 坊院区画3の出入口(平成3年度に発見！)の奥に石畳がみつかりました。また、さらに奥の方(北)へつづいていく石畳道もみつかりました。この石畳道は、坊院区画3の出入口から、坊院内の主要な建物につながる通路と考えられます。石畳道の西側に並行しては、坊院内を区切る土塀基礎石がみつっています。
- 出入口から坊院の中を建物に向かって延びていく石畳道は、平泉寺では他の地点でもみつっています。坊院づくりのパターンがあったのかもしれない。
- このような石垣や石畳道は、16世紀中ごろ(今から450年ほど前)までにはつくられたと考えられます。
